岩盤崩壊の発生とこれに伴う 吹付け法面の不安定化

日本工営株式会社 小俣新重郎

令和元年(2019年)度 福井県ニュースプロ協会技術講習会

2019年5月17日

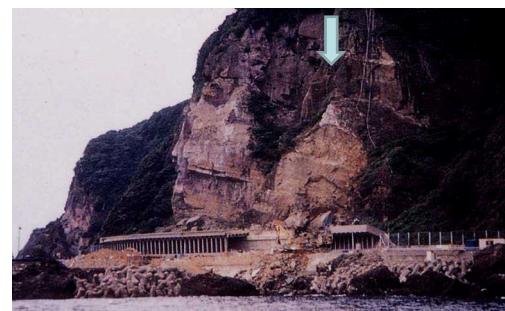
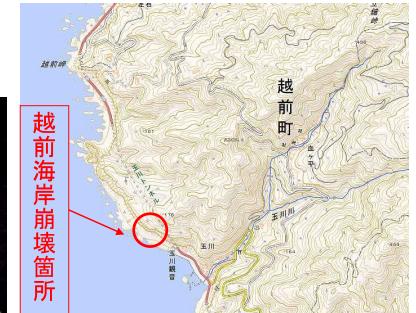
⑥ 国道305号 越前海岸【転倒】

場所:国道305号 福井県越前町玉川地先
災害発生日時:1989(平成元)年7月16日

崩壊規模:幅30m, 高さ25m, 体積1,100m³
被害:落石覆工15m区間, ポケット型落石覆工15m区間, 計30m区間を破壊。
通行中のマイクロバスを直撃, 15名死亡. 駐車中の車両2台も大破。

地質:新第三紀中新世の火山碎屑岩類
(凝灰角礫岩, 凝灰質砂岩, 凝灰質頁岩)
地形:海岸段丘崖の下端部壁面
素因:ゆるみ性の亀裂部に降雨後の浸透水圧が作用。

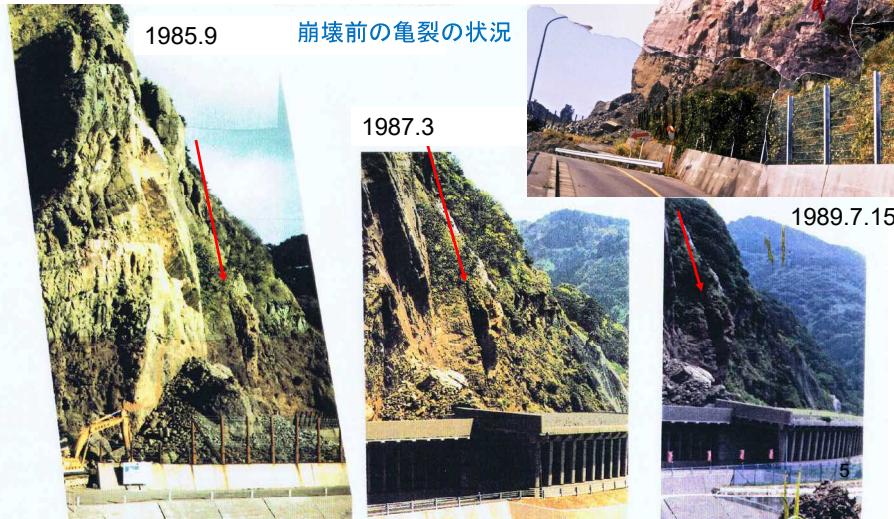
越前海岸 岩盤崩壊 ~経緯~

1985年に落石対応の覆工が施行された。崩壊直前(2時間前)から落石が頻発したが、落石覆工があったため、認識されず、通行車両に被害。崩落以前から崩落面に相当する部分には、10cm前後の開口亀裂が存在。

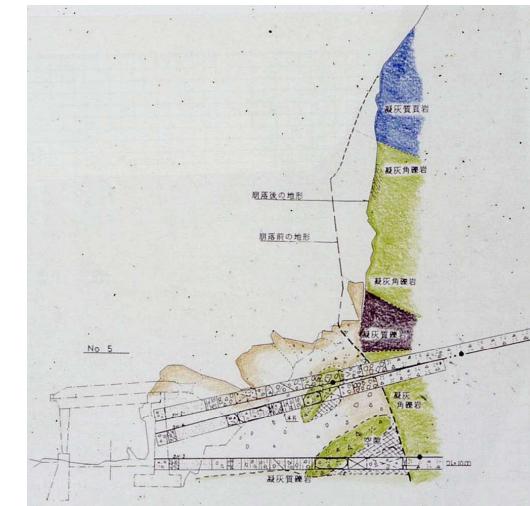
越前海岸地質断面図

凝灰角礫岩等からなる急崖部下端が海食され形成されたオーバーハンプ部の縦亀裂の進展により剥離後、転倒崩壊したものと考えられる。

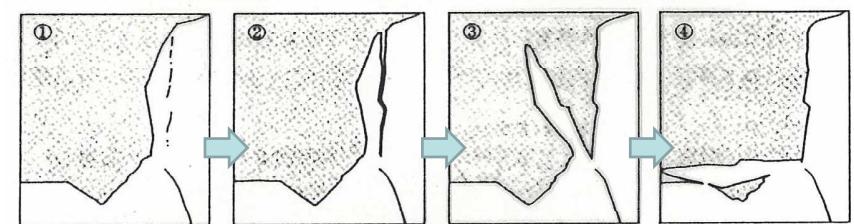
越前海岸岩盤崩壊のシミュレーション

転倒型の崩壊形態なる条件をベースフリクション実験および個別要素法(DEM)によるシミュレーションで検討

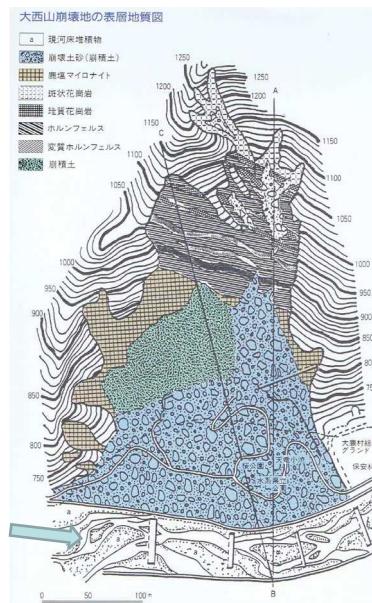
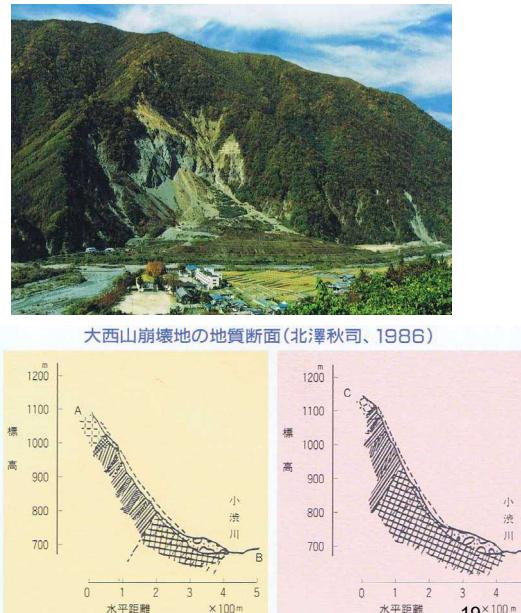
① 大西山【転倒・崩落】昭和36(1961)年6月29日発生

高さ451m、幅280m、約280万m³

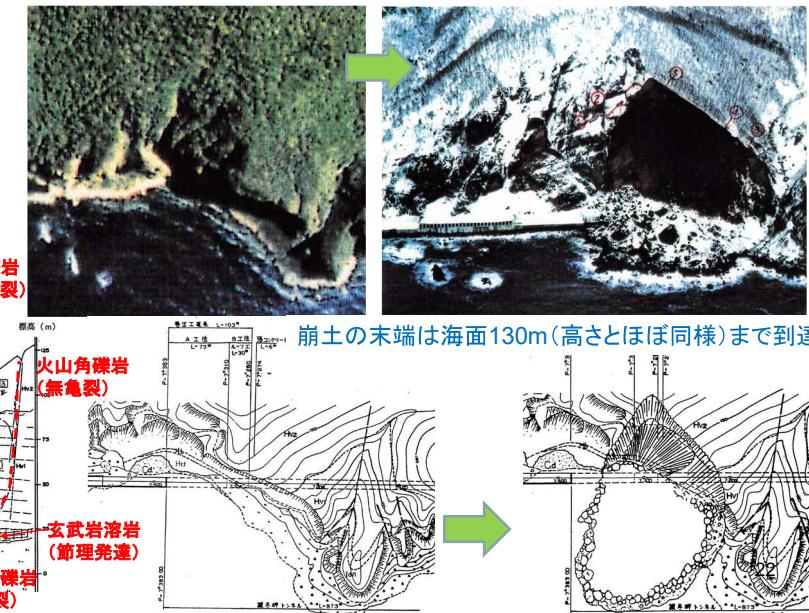
④ 国道239号 雄冬岬トンネル【すべり】昭和56(1981)年12月9日発生

高さ120m, 幅100m, 厚さ20m, 崩壊土量24万m³

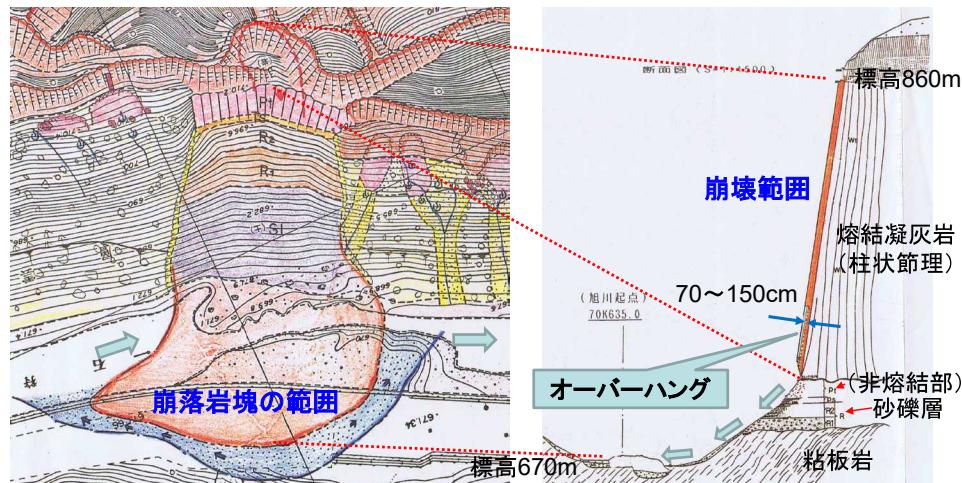
⑤ 国道39号 層雲峡天城岩【崩落】昭和62(1987)年6月9日発生

高さ150m, 幅22m, 平均厚さ3m, 堆積約5,850m³の柱状の岩盤が滑落。
下部の崖錐堆積物(幅40~50m, 平均厚2m, 削剥土量5,400m³)を削剝。
崩壊土量計11,200m³
崖下から100m離れた対岸の国道39号上に落下堆積。

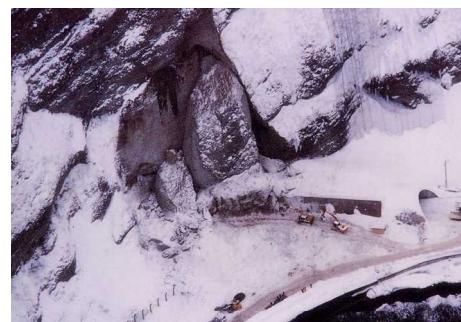
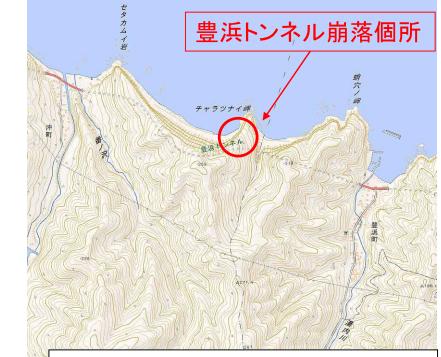
⑧ 国道229号 豊浜トンネル【崩落】

場所: 北海道古平町の国道229号豊浜トンネル古平側坑口
崩壊発生日: 1996(平成8)年2月10日

崩壊規模: 高さ約70m 幅約50m 最大厚さ約13m
体積約11,000m³

被害: トンネル部約26m、巻出し部約18mの計
約44m区間が破壊。通行中の路線バス1台と
乗用車2台が被災し、バス乗客、乗務員20名
全員が死亡、乗用車の1名が負傷。

地質: 新第三紀中新世～鮮新世の
安山岩質溶岩(水冷破碎岩)、
同質火碎岩類(堆積岩: 含角
礫成層火碎岩、凝灰岩)

地形: 海食崖
要因: 冬季の岩盤表面の凍結により
閉塞された地下水が、崩壊面
の水圧を増加、あるいは含水
比増加に伴う岩盤強度の低下

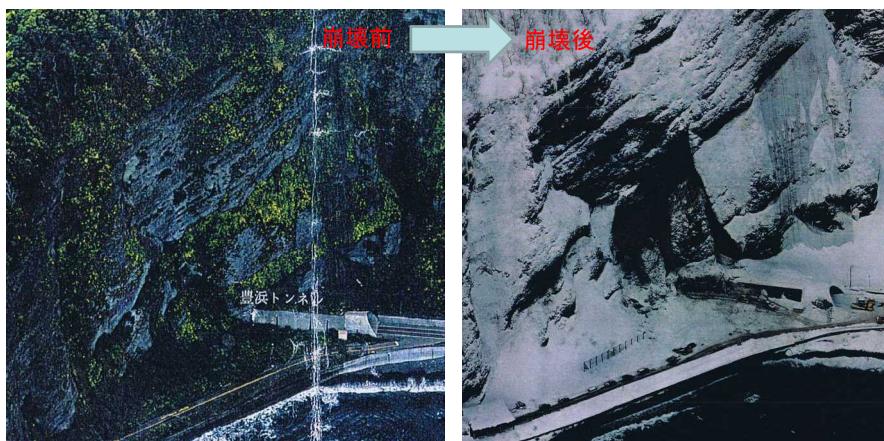
豊浜トンネル古平側坑口 岩盤崩落 ~経緯~

トンネル坑口部は1979～1980年度に施工され、坑口巻出し区間は落石対応の厚さ80cmの鉄筋コンクリート構造、トンネル区間は覆工厚45cmであった。崩落前5か年間、道路面への落石はなかった。1991年トンネル点検では覆工に亀裂はなく、安定と評価された。

崩落1時間前にドーンという音と石が碎ける音が、30分前にトンネル天井に幅1.5m、長さ3m²⁹のクラックとカーテン状の降砂が目撃され、崩落時には発破のような大音響が聞こえた。

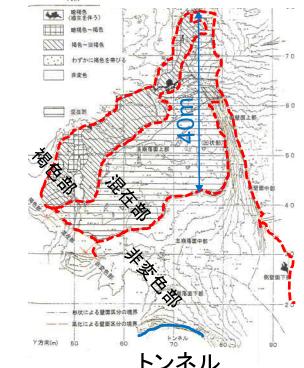
崩落面での風化(酸化)部の分布

海底火山活動による水冷破碎岩などの火碎岩から形成され、顕在化した亀裂は少ない。火碎岩は軟岩でスメクタイトを含み、脆性的で含水により強度が大きく低下する。

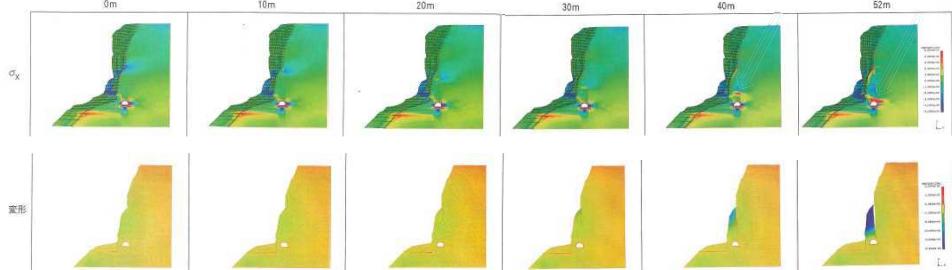
初期亀裂の深度の進展による亀裂先端部の引張応力の発生(三次元FEM)

:トンネル完成後に岩体自重と横方向水圧が作用した場合

三次元有限要素法(FEM)によるトンネル完成後の亀裂進展の可能性の検討:

- ・岩体自重のみが作用→トンネル施工前の初期亀裂がトンネル天端近傍(深さ50m程度)に進展していなければ、崩落しない。
- ・岩体自重と亀裂部背面に横方向外力(水圧)が作用→初期亀裂が深さ40～50mに進展していなければ、崩落しない。
- ・崩落岩体背部の初期亀裂が深く進展していない限り、岩盤は崩落に至らない。
- ・トンネル掘削による亀裂の進展への影響は少ない。

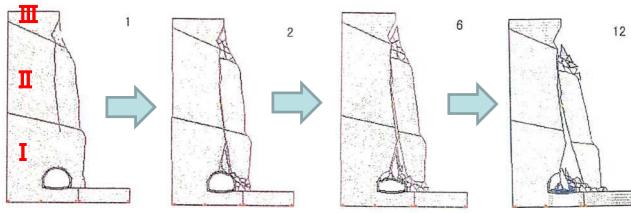
亀裂の進展と崩落(不連続変形法:DDAによる逆解析シミュレーション)

:初期亀裂深さを40mと仮定、横方向静水圧を作成。

- 岩盤に内在する不連続な亀裂が、地形・地質の生成過程とその後の環境変化によって生じた岩石の特性、地下水の影響および自重・地下水圧・氷結圧等によって次第に進展し、互いに連続することによって、発生。
- 崩落数日前から気温低下に伴う凍結が進んでおり、地下水位の上昇による背面地下水圧の増加あるいは含水比の増加に伴う岩盤強度低下により崩落岩体は安定を失い、落下した。

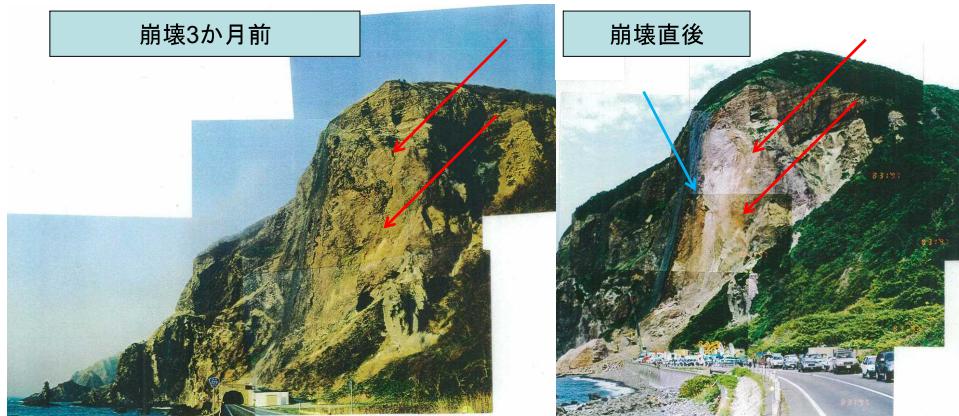
⑨ 国道229号 第2白糸トンネル 【崩落】平成9(1997)年8月25日発生

北海道後志管内島牧村の国道229号第2白糸トンネルでの岩盤崩壊。トンネル入り口の洞門部が岩盤崩壊により押しつぶされた。高さ100m×幅30m×厚さ10m、約20,000m³。この4年前の平成5(1993)年7月12日の北海道南西沖地震【震度5】の際には、近傍斜面の上部で2,500m³の崩落が生じた。³⁷

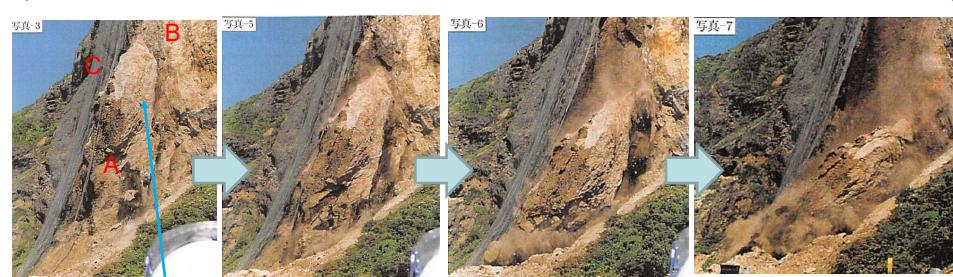
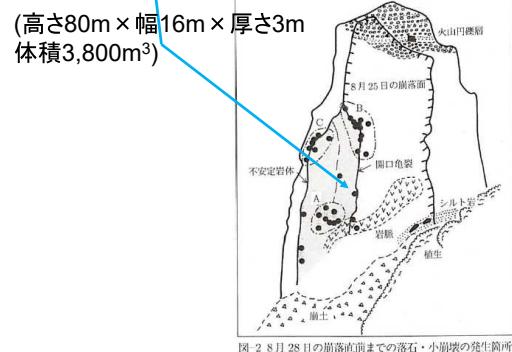
第2白糸トンネル 平成9(1997)年8月28日発生の2次崩壊【すべり】

図-3 8月28日の崩落までの落石・小崩壊の発生箇所
A.B.Cは主な落石・小崩壊の発生箇所(図-2参照)

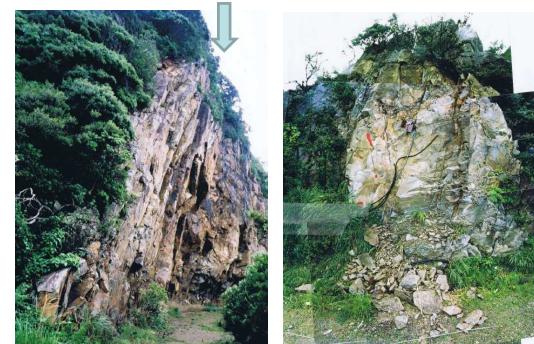
天鳥橋西 テストフィールド

岩盤モニタリングのテストフィールド
崩壊規模: 幅6m, 高さ8m, 奥行き2m,
体積100m³
被害: なし

地質: 古第三紀漸新世四万十層群の
塊状砂岩
地形: 海食崖の壁面
素因: ゆるみ性の亀裂部に降雨後の浸透
水圧が断続的に作用. 崩落時は
無降雨.

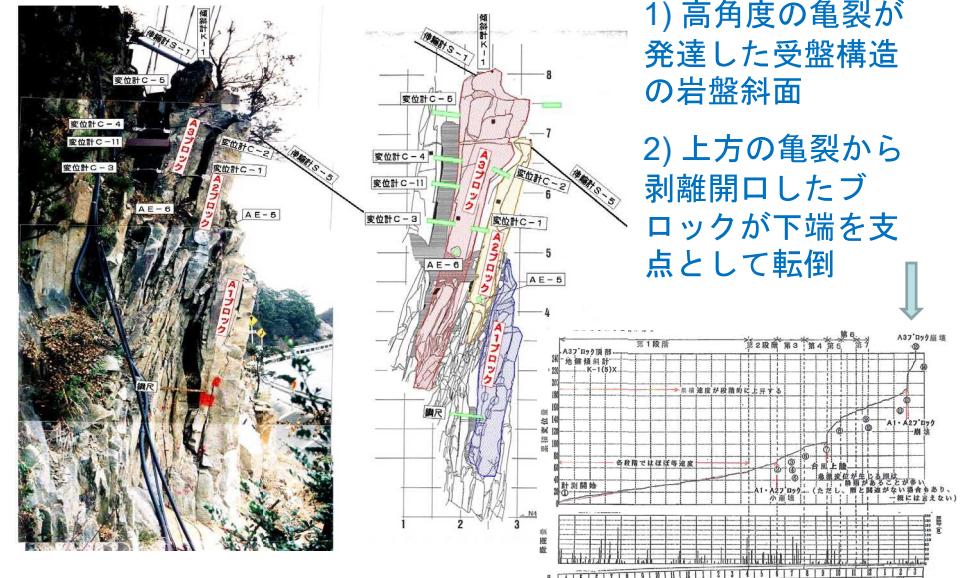
天鳥橋西 岩盤崩壊～発生機構(1)～

1) 高角度の亀裂が発達した受盤構造の岩盤斜面

2) 上方の亀裂から剥離開口したブロックが下端を支点として転倒

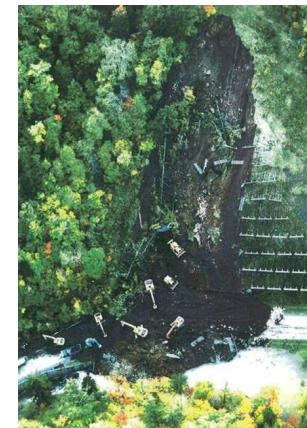
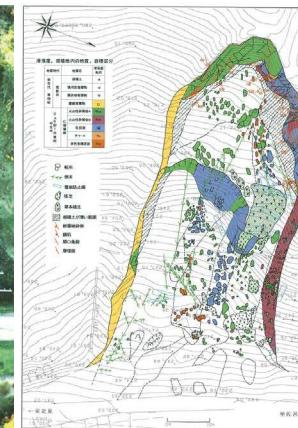
⑪ 国道333号 北見北陽【すべり】平成13(2001)年10月4日発生

高さ70m、幅40m、奥行き100m、最大深さ20m、24,000m³

中生代ジュラ紀に噴出した海山(玄武岩質の枕状溶岩や岩脈、ハイアロクラスター)および火山性碎屑岩類などの緑色岩類)とその周りの石灰岩などの岩石からなる白亜紀の付加体。
約40°の流れ盤。

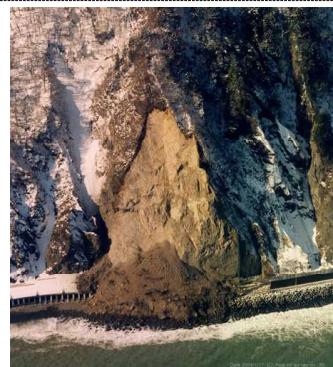
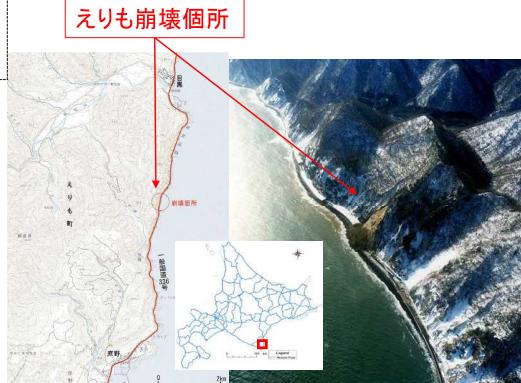
⑫ 国道336号えりも【すべり】

場所: 国道336号北海道幌泉郡えりも町
庶野t地先
崩壊発生日: 2004(平成16)年1月13日

地質: 白亜紀日高变成岩類の塊状
泥質ホルンフェルス、ひん岩
岩脈、45~60°の高角度の
流れ盤と受け盤構造

・要因: 融雪水、地震等で岩石・岩盤
の抵抗力の減少が加速

崩壊規模: 高さ約100m 斜面長約120m 幅約90m
最大厚さ約17m 体積約42,000m³

被害: 落石覆工約72m区間が破壊。斜面監視中の1名が死亡、道路パトロールカー運転手の1名が負傷。
