2019年5月17日 福井県ニューレスブ協会技術講習会 資料  
於 ふくい産業支援センター

## UAVを用いた現地調査支援について

～斜面崩壊形状，水稻の活性度，  
吹付法面のひび割れの把握～

福井工業高等専門学校 辻野和彦

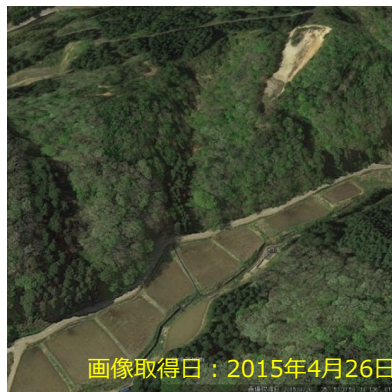
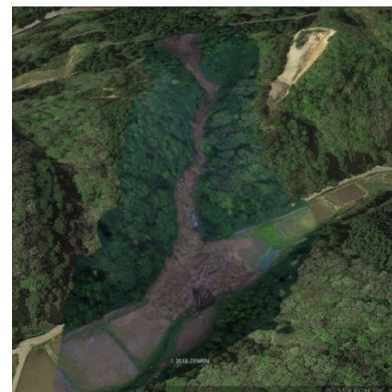
- ・Google Earth®において、土石流発生前（左図）と土石流発生後（右図）を比較
- ・現地にて流木が確認されたが、谷筋や林道沿いの若いスギが流されたことが判る。

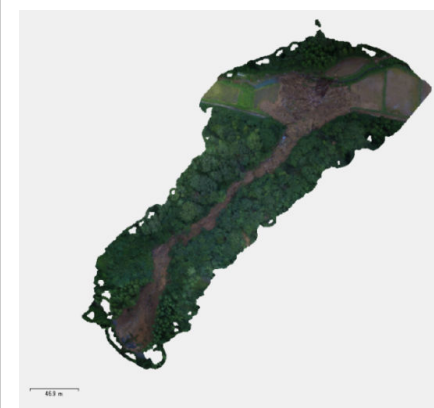
オルソモザイク画像 (約2.8cmメッシュ)

- ・林道（滑落崖）から約300mの区間、流木を伴いながら土石流が発生

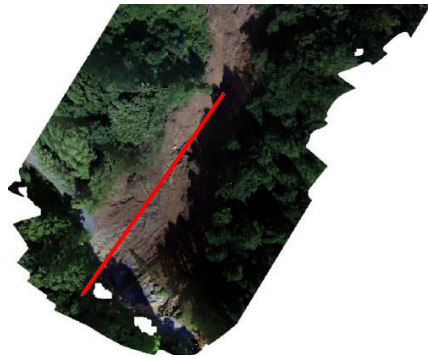
滑落崖のオルソモザイク画像

- DSMは約3.5cmメッシュ.
- 滑落崖の傾斜角は約35°

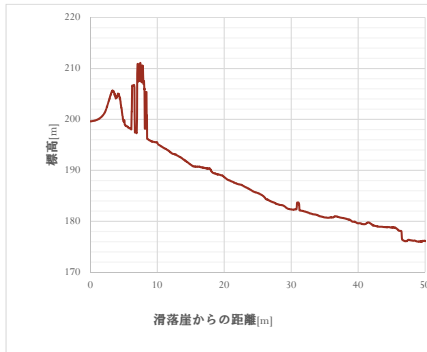
滑落崖から土砂の流送区域のプロファイル

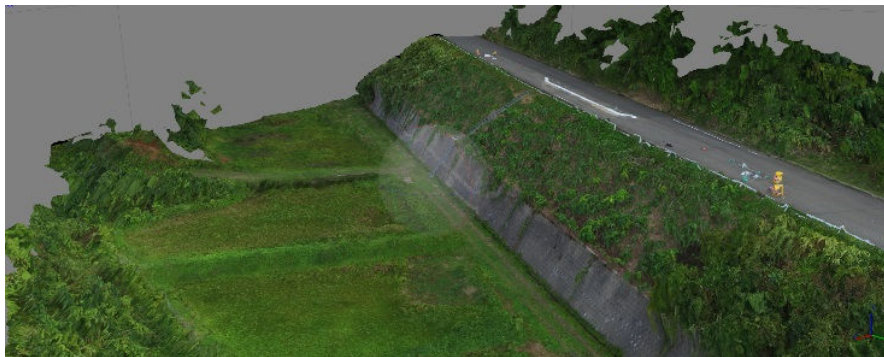
3Dモデル

- 崩壊には至らなかったがアスファルト舗装面にテンションクラックが見られた.
- 携帯電話の電波が届いたため、オートパイロットにて空撮を実施.

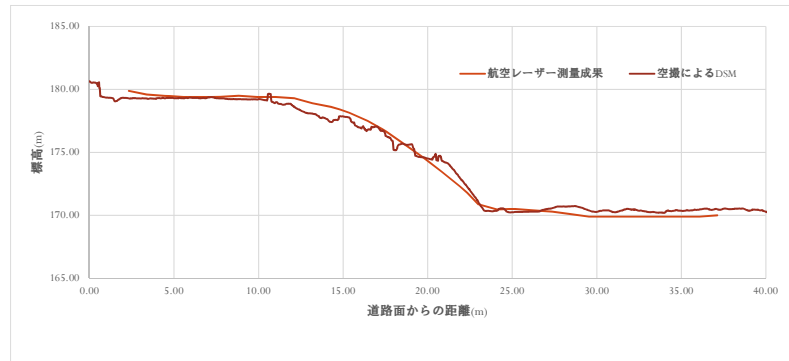
航空レーザー測量成果UAVによるDSMとの断面比較

レーザー測量による成果の道路面の標高、およびブロック積擁壁の法尻の座標値を参考にして空撮画像から得られたDSMをオフセットした。航空レーザー測量が1mメッシュであるため単純に比較することはできないが、形状としてはUAVで得たDSMの方が細密であり、三次元形状を精度良く捉えている。

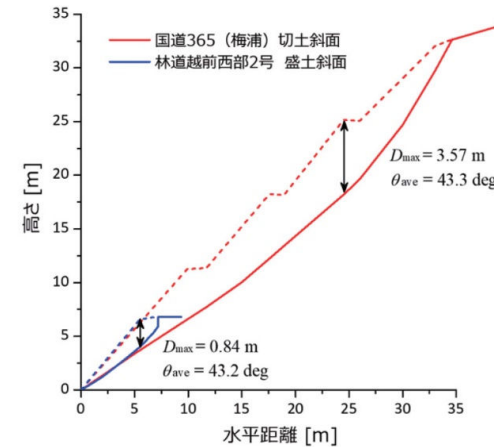
土質パラメータと左図（すべり面断面図）を用いて安定解析を実施。  
○断面図は、両斜面の崩壊部下端を原点にとり、実線をすべり面（UAV写真測量による実測値や対策工検討時の図面参照）、点線を崩壊前の地表面（国土地理院発行の等高線地図に基づく推測）で表している。

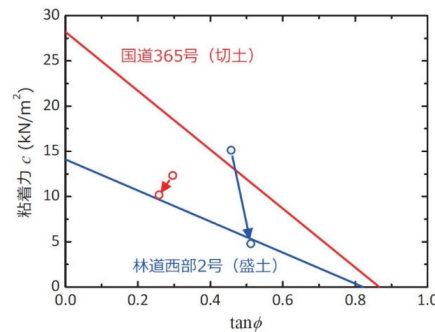
| | 国道365号線（梅浦）<br>切土斜面 | 林道西部2号（上山中）<br>盛土斜面 |
|---|---|---|
| 自然湿潤状態（降雨前） | 0.768 | 1.638 |
| 浸水状態（降雨後） | 0.650 | 0.966 |

降雨前でも安全率が1を切るという不合理な結果となった斜面もあったが斜面の不安定化に粘着力低下が大きく影響することが示された。  
雨水浸透による強度定数変化の計測が行える試験機が一般化していない中で、その影響をどのように反映していくかがひとつの課題になる。  
土質の不均質性の高い現場では、原位置で試料を採取したとしても、その現場の特性を代表するものには必ずしもならない  
入力パラメータをどのようにして得るのか・・・

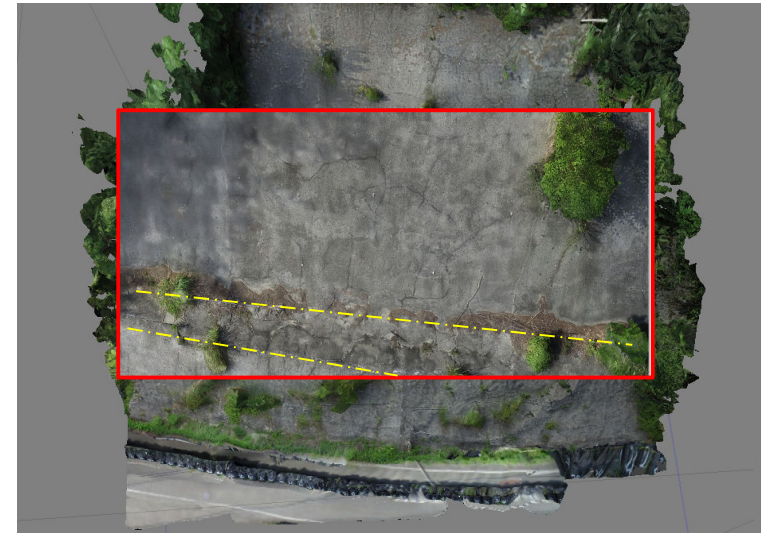
## 斜面Bの小段のひび割れの確認

- ・UAVによる法面の点検では、道路面からは確認できない小段のひび割れなどを現地で確認することができた。
- ・ひび割れを抽出する場合、Laplacianフィルタを用いるよりもMathematical Morphologyを用いた方が、抽出精度が高い。
- ・Mathematical Morphologyを利用してひび割れを抽出する場合、細かいひび割れを抽出する目的であれば、原画像からerosion処理した画像を引く方法の方が優れ、太いひび割れを抽出する場合には原画像を二値化しOpening処理を施す方が良い結果が得られた。

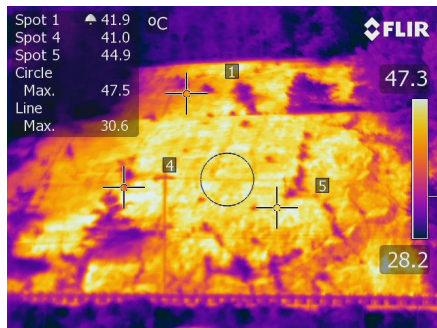
地上より熱画像カメラで遠方から撮影

- ・9月3日15時～16時頃（気温：32度）
- ・夕刻のため、内部欠陥箇所は温度が高く健全な場所は温度が下がってくると予想

→地上からの画像でも温度差を確認できるが、近接で撮影した方が明瞭

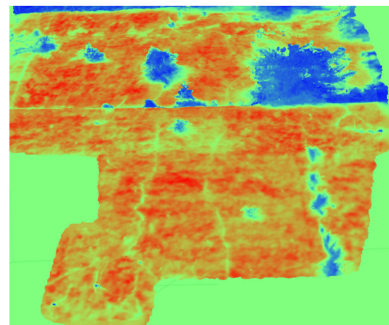
Inspire1に取り付けた  
熱画像カメラで近接で撮影
