吹付け法面の安定性について

1. 吹付け法面の変状事例
2. 豪雨による吹付け法面の被害
3. 吹付け法面の健全例
4. 吹付け法面老朽化の状況
5. 点検・調査
6. 対策工

NPO福井地域地盤防災研究所
荒井 克彦

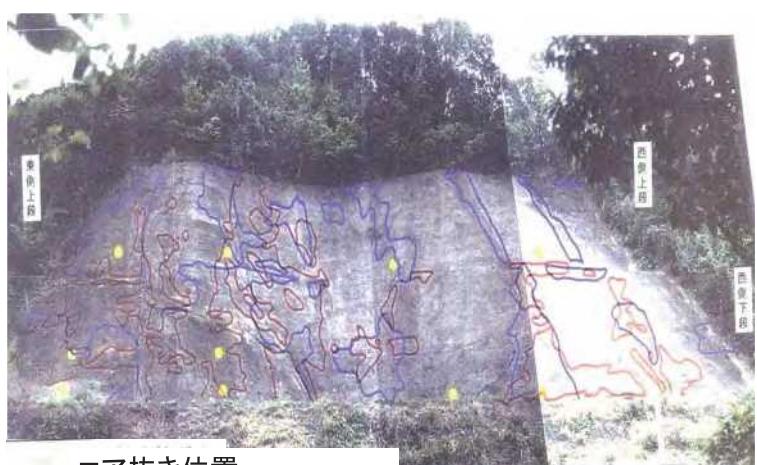
コア抜き位置

熱赤外線画像法 空洞部

打音調査 異常音部

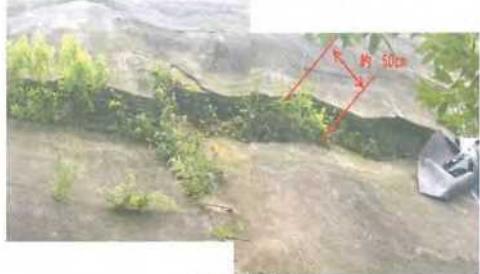
写真 ③ 開口部の段差

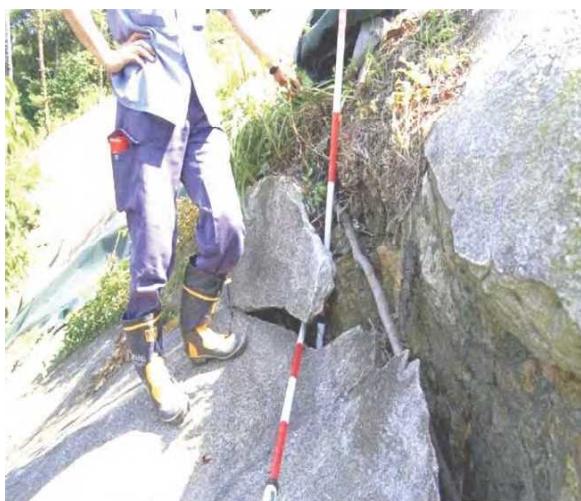
写真 ④ 法面中央部吹付の亀裂と段差（近景）
(滑落崖の亀裂にポールが1m入る。)

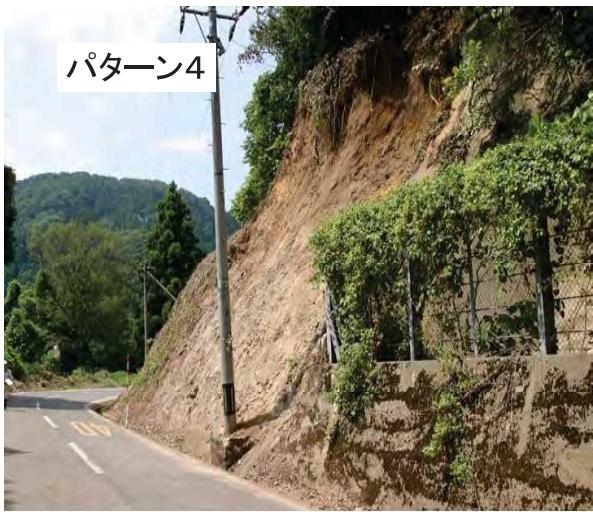
パターン4 斜面No.24

岩盤上の路丘堆積層や路丘堆積物内の地層境界付近で見受けられる。透水性の境界が弱面となって崩壊したものもある。

岩盤は亀裂の多い軟岩で、上部は土砂状である。以前から空洞化していたと考えられる例もある。

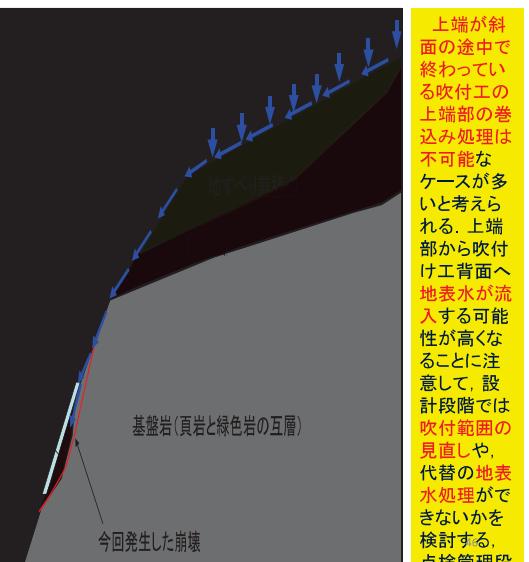
平坦地形の
縁辺に排水工無し。
吹付け工上端
から地表水
浸透しやすい
土砂残存

- ①表層の強風化層が安定勾配(1:1.2)より急勾配であるため崩落したものと判断
- ②強風化岩は、風化境界面が不連続面となって崩落しやすいため、土砂層が薄い場合でも安易に岩盤の勾配を採用しないことが重要と考えられる。
- ③モルタル吹付けは水抜きパイプが少ないため、できるだけ多く配置すること。

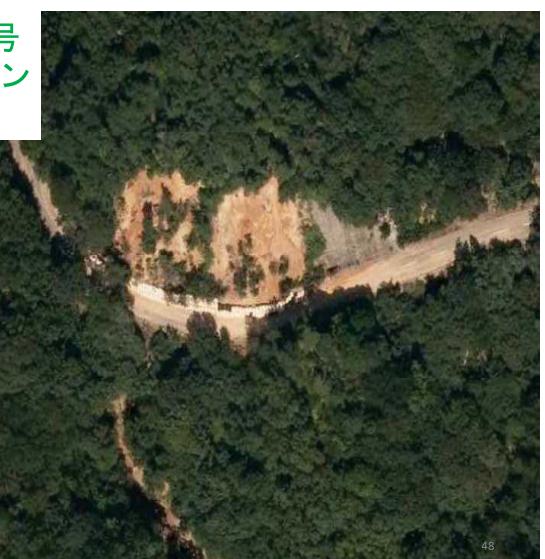
Ph-1 被災直後の斜面状況

褐色の強風化岩が崩壊している。樹木は直立したまま根茎も含めて”すべり落ちて”おり、表層崩壊の形態である。

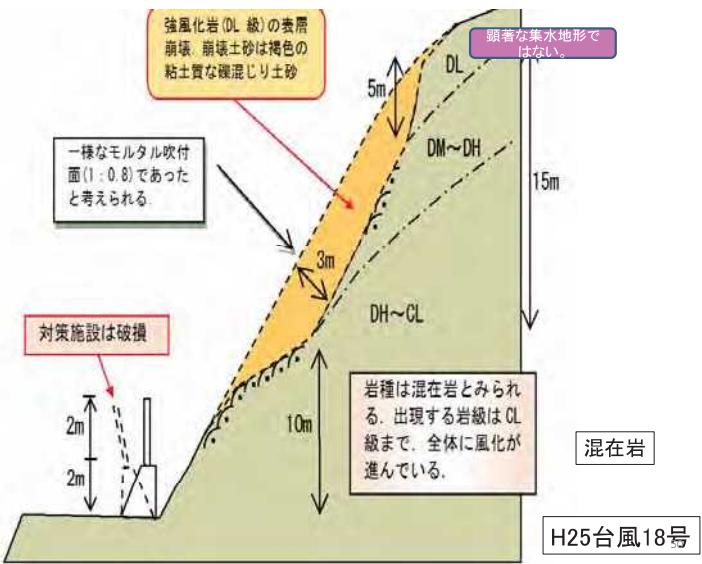
Ph-2 被災直後の斜面状況

崩壊土砂は粘土質の疊混じり土である。巨礫は見られず、地山全体に風化が進んでいたことがわかる。
