岩盤崩壊の発生とこれに伴う 吹付け法面の不安定化

日本工営株式会社 小俣新重郎

令和元年(2019年)度 福井県ニュースプロ協会技術講習会

2019年5月17日

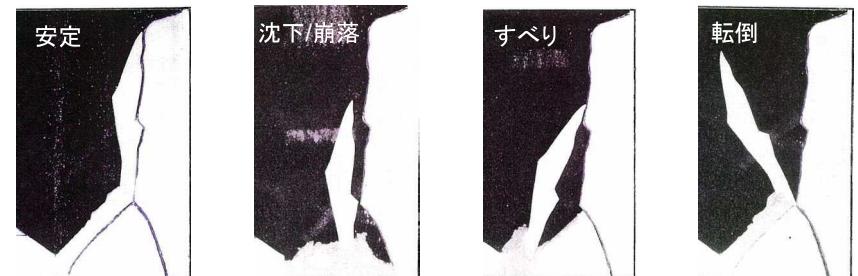
⑤ 支持条件による崩壊形態の違い

地形状況	支点部の地質状況	崩落岩体の重心位置	支点基盤の堆積物	崩壊の形態	予想されるシナリオ	ケース	リスク評価
オーバーハング	なし	安定	無災害	1	40		
	あり	全体が岩塊	無災害	2	40		
		全体が土砂	無災害	3	30		
		表層は土砂、下部は岩塊	沈下				
		支点より山側	若干沈下した後、安定化	4	30		
		変形しない	無災害				
		変形する	すべり	5	20		
		支点より海側	道路山側のポケットを埋め停止する				
		変形しない	若干沈下した後、安定化	6	30		
		変形する	トップリング	7	10		
			道路まで岩塊が到達し、被災する

図-4 越前海岸岩盤崩壊のイベントツリー-ETAで予想される被害シナリオ

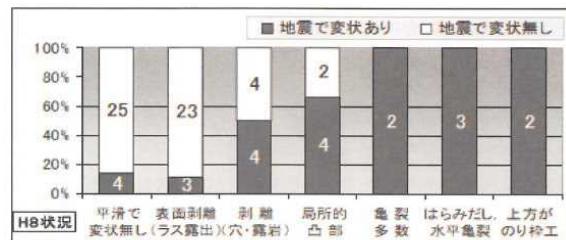
写真 3.7.4 吹付けのり面の崩壊(中越地震)
