吹付け法面の安定性について

1. 吹付け法面の変状事例
2. 豪雨による吹付け法面の被害
3. 吹付け法面の健全例
4. 吹付け法面老朽化の状況
5. 点検・調査
6. 対策工

NPO福井地域地盤防災研究所
荒井 克彦

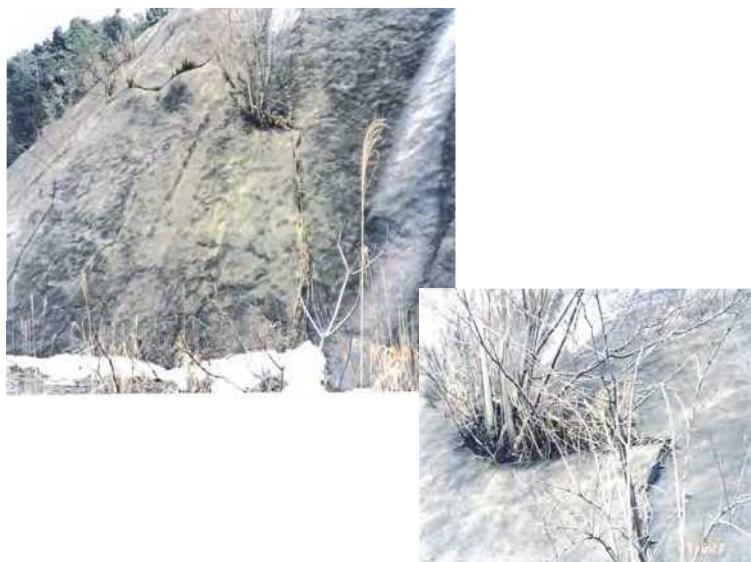
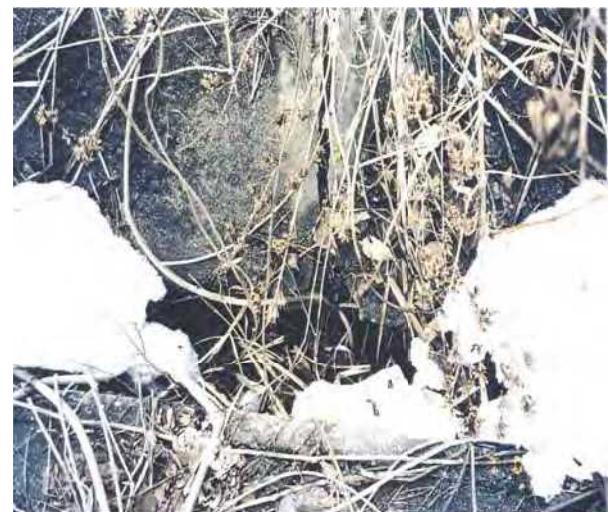
1) 国道27号 小浜市青井地区 H8年

法尻における変状

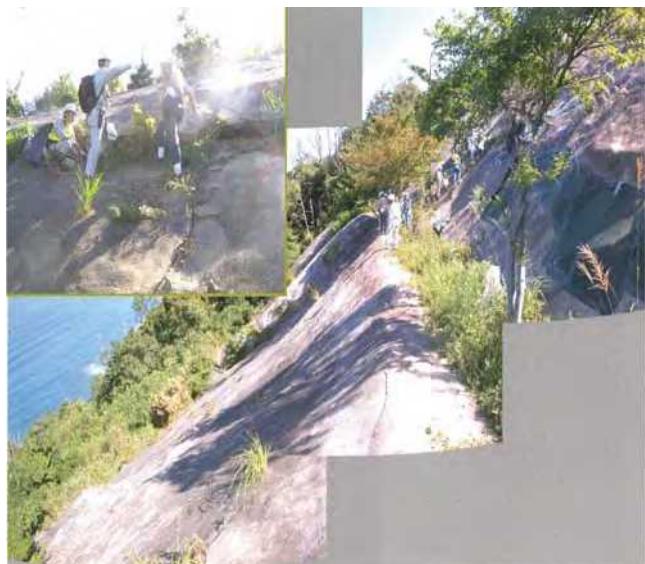
◎崩壊箇所周辺の調査と対策

縦排水路とコンクリート張りとの隙間。

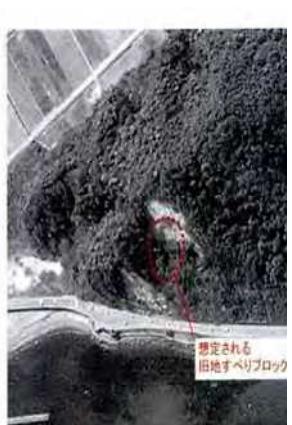
現況の断面図(測点No.0)
斜面上部が大きく堆土されている

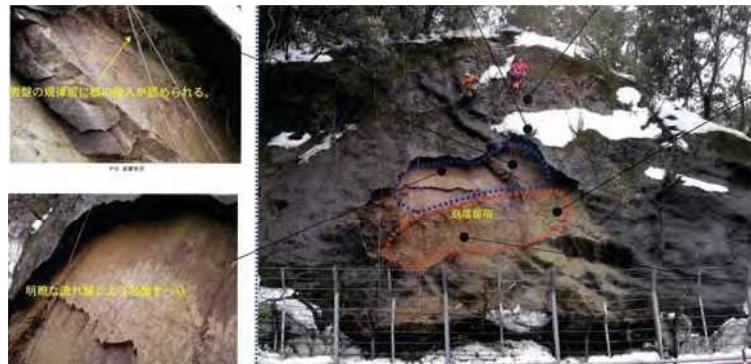
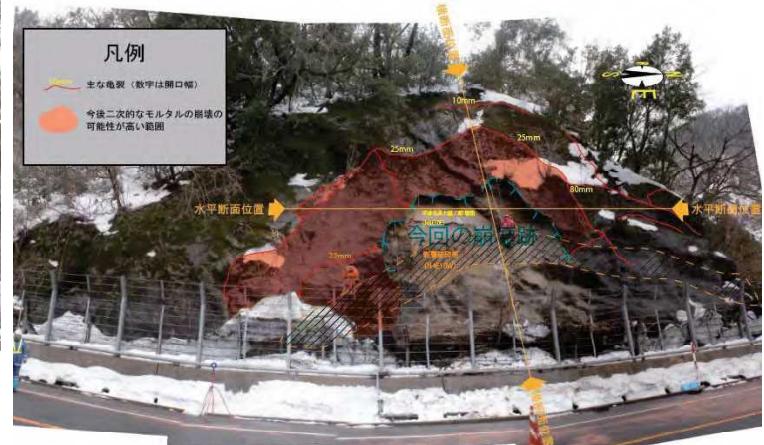
◎吹付けモルタルと背面地山の劣化

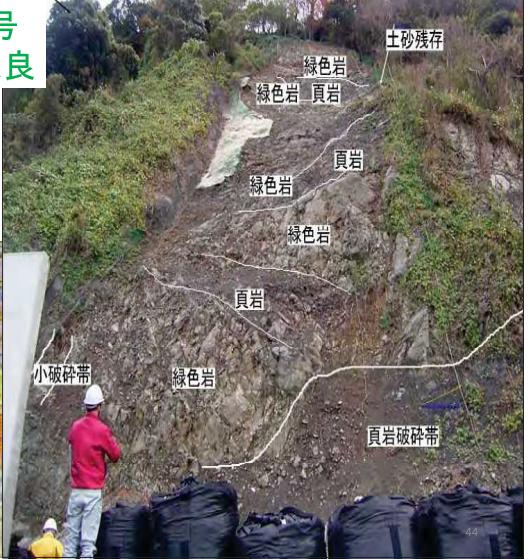
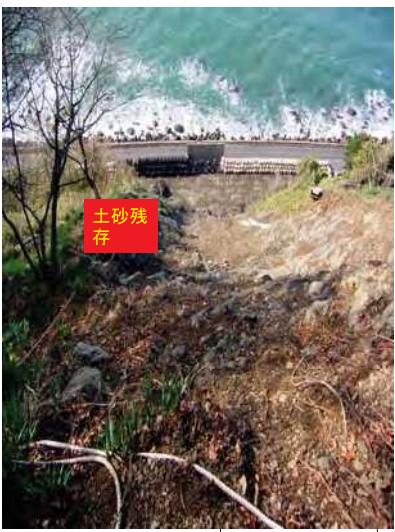
2) H25台風18号
①国道8号 大良

緑色岩と頁岩が互層状
下部に破碎帶、全体にクラッキー

平坦地形の
縁辺に排水工無し。
吹付け工上端
から地表水
浸透しやすい
土砂残存

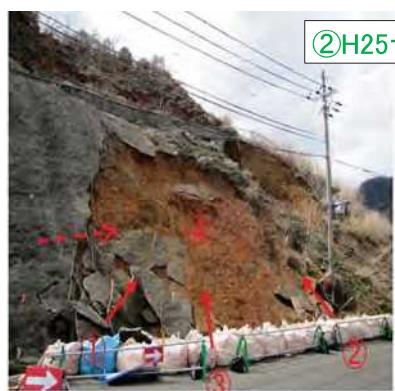
- ①表層の強風化層が安定勾配(1:1.2)より急勾配であるため崩落したものと判断
- ②強風化岩は、風化境界面が不連続面となって崩落しやすいため、土砂層が薄い場合でも安易に岩盤の勾配を採用しないことが重要と考えられる。
- ③モルタル吹付けは水抜きパイプが少ないため、できるだけ多く配置すること。

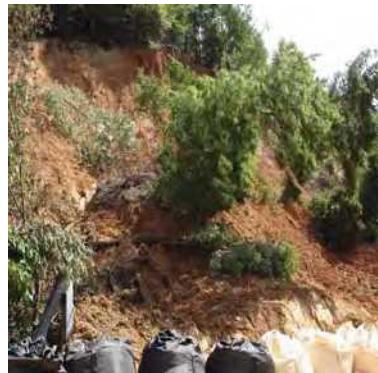
Ph-1 被災直後の斜面状況

褐色の強風化岩が崩壊している。樹木は直立したまま根茎も含めて”すべり落ちて”おり、表層崩壊の形態である。

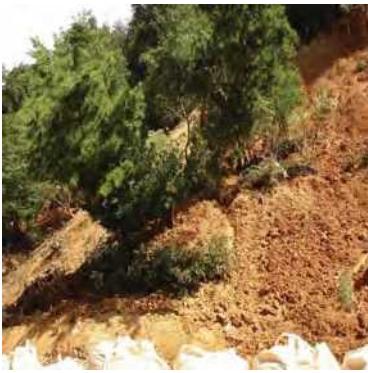
Ph-2 被災直後の斜面状況

崩壊土砂は粘土質の疊混じり土である。巨礫は見られず、地山全体に風化が進んでいたことがわかる。

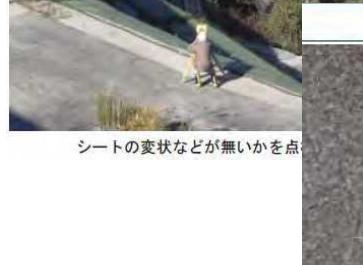
シートの変状などが無いかを点検

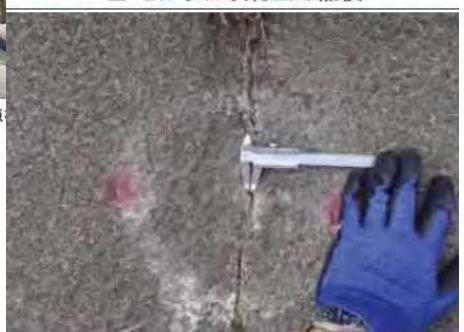
クラックの進行性や補修の必要有無を診断
